TÍTULO

DAVID MIRANDA SOLLA
XANA ÁLVAREZ BERMÚDEZ
2020/21

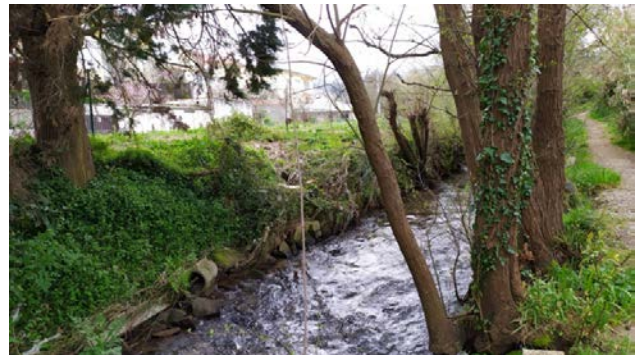
El río a día de hoy apenas cuenta con vegetación de ribera, además en su margen izquierdo se puede encontrar un muro vertical con el fin de encauzarlo.

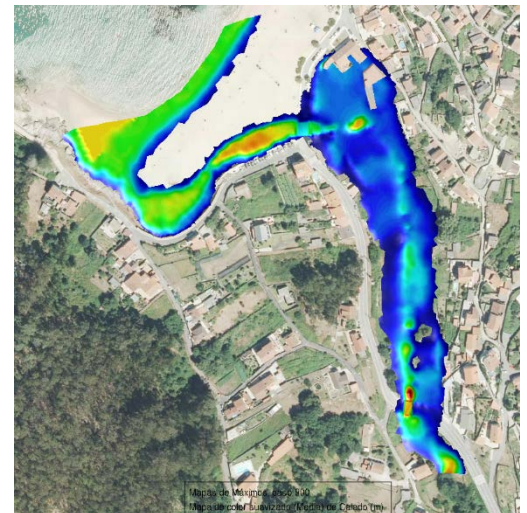
- Eliminar el cuello de botella ampliando el cauce.
- Sustitución de los muros verticales por un entramado de Krainer.
- Implantación de un muro de mampostería para la protección de las viviendas existentes
